**KAPORTA & BOYA EKSPERTİZ**

ADI SOYAD:	KOCAELİ BAROSU BAŞKANLIĞI	TELEFON:	121712441211	PLAKA:	41AV819
MARKA/MODEL:	SKODA / 2013	ARAÇ KM:	216752	ŞASE NO:	TMBAJ63T0E9029981

MODEL SERİ:	SUPERB //
-------------	-----------

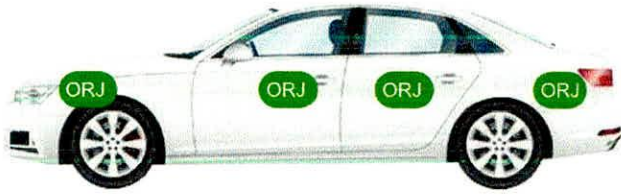
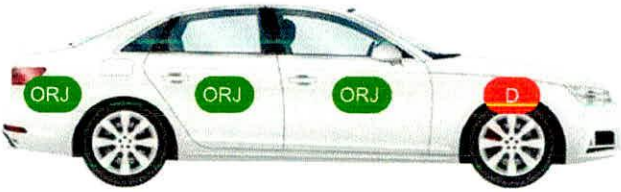
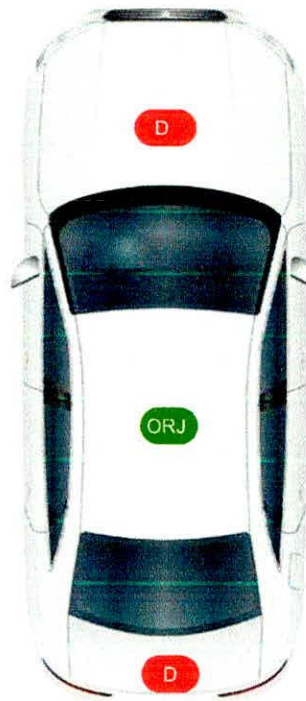
**SAĞ FRANKART**

Orijinal

**SAĞ ÖN ŞASE**

**ÖN PANEL**

**ARKA PANEL**

**NOTLAR**

ÖN PANEL PLASTİK KAPLI  
MARŞPIYELLER PLASTİK KAPLI

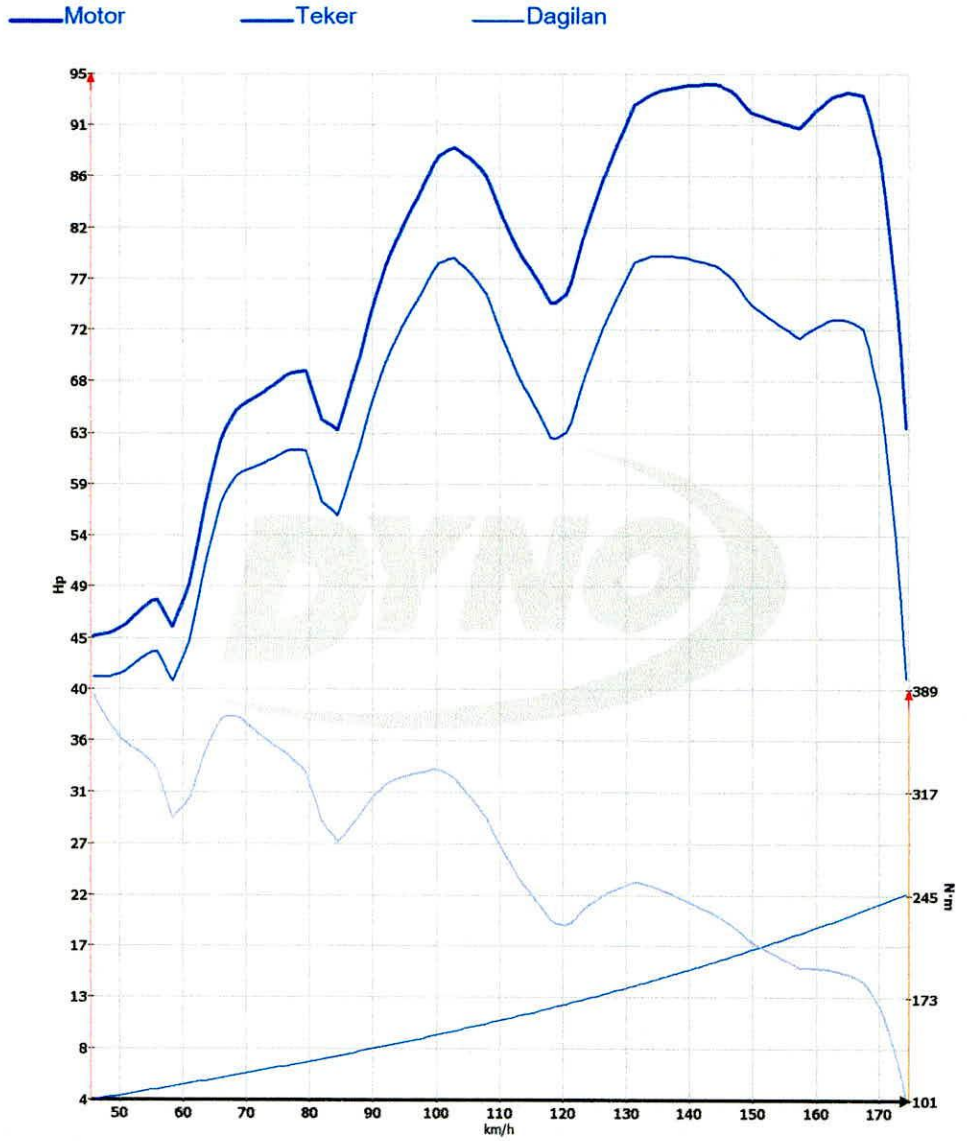
**Test1**

Güç Motor: 94.4Hp@2403dönüs/1'  
 Güç Teker: 79.0Hp@2277dönüs/1'  
 Dağılmış güç: 22.1Hp  
 Tork Teker: 385.5N·m@765dönüs/1'

TEST ADI:	Test1
ARAÇ BİLGİSİ	
CX-FRONTAL AREA	0.31 Cx - 2.5m <sup>2</sup>
ORAN-DİSLİ	1.00 - 4
RPM MIN-MAX	2000 - 5000
ORTAM BİLGİSİ	
ATMOSFERİK SICAKLIK:	27.1°C - 80.8°F
ATM BASINÇ. - YAG ISI	1010mBar - 451.9°C
DÜZELTME FAKTÖRÜ:	(DIN 70020) 1.015
	13.93s
GÜÇ BİLGİSİ	
GÜÇ MOTOR	94.4Hp@2403dönüs/1'
TORK MOTOR	-
GÜÇ TEKER	79.0Hp@2277dönüs/1'
TORK TEKER	385.5N·m@765dönüs/1'
DAGILMIS GÜÇ	22.1Hp
MAKSİMUM HIZ - DÖNÜS/1'	175km/h - 2908dönüs/1'
